Escola Superior do Ministério Público da União

RELATÓRIO DE ACOMPANHAMENTO - MEDIÇÃO 04

ANEXO 1 - RELATÓRIO FOTOGRÁFICO

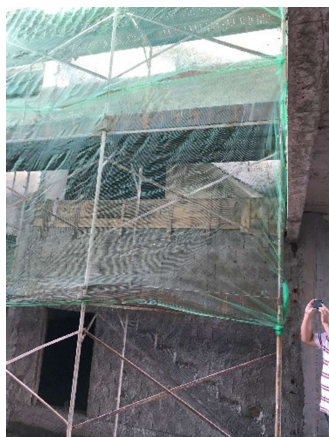
01 – Estrutura de escadas, chapisco.

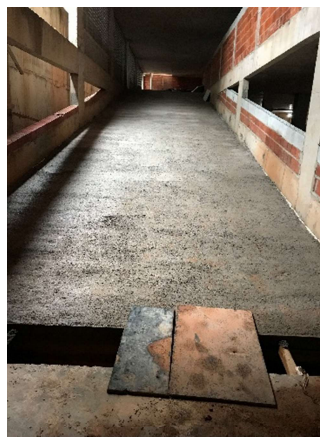
02 – Piso de concreto das rampas.

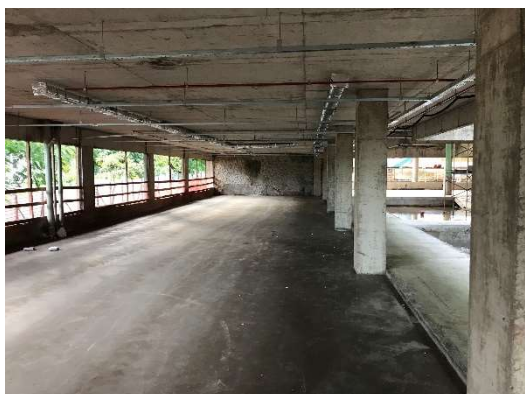
03 – Regularização de piso térreo.

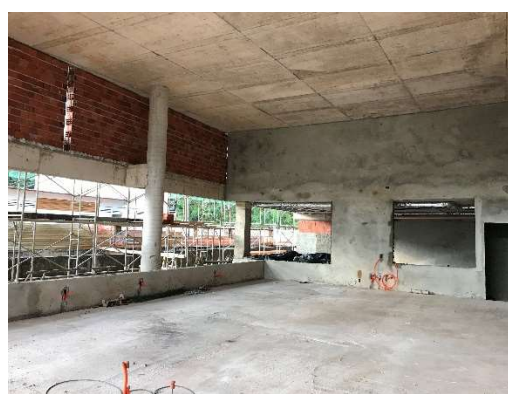
04 – Hall de entrada, regularização e piso, alvenaria.

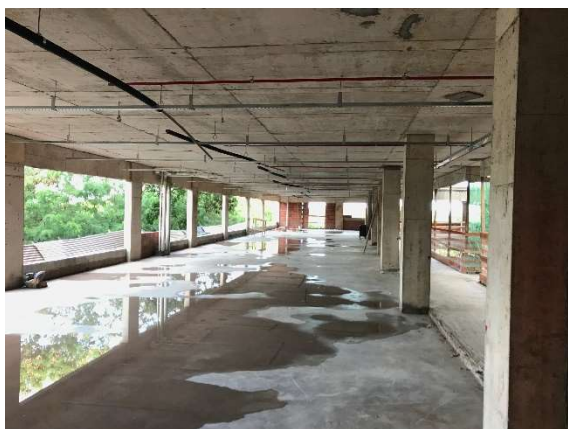
05 – Regularização de piso 1º andar, calhas de iluminação.

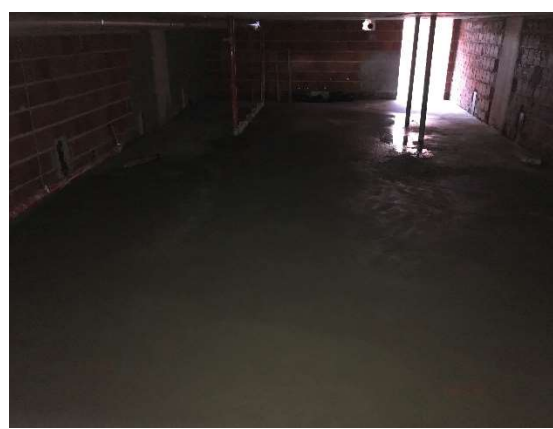
06 – Barrilete, regularização de piso, tubulação.

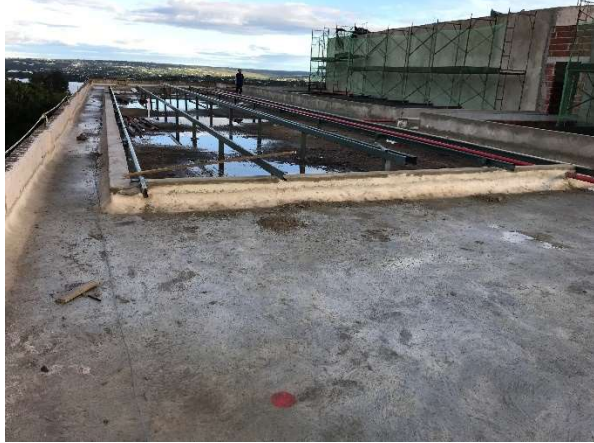
07 – Regularização de piso da cobertura e reboco.

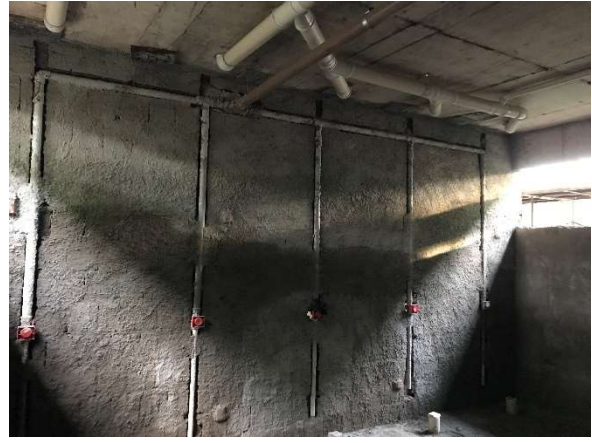
08 – Chapisco e tubulação de banheiros.

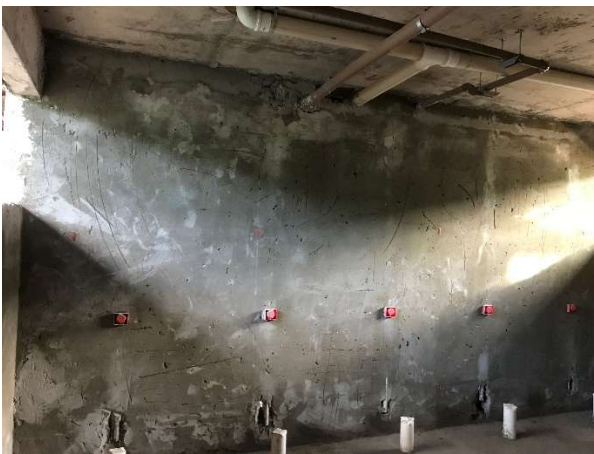
09 – Regularização de pisos e paredes de banheiros.

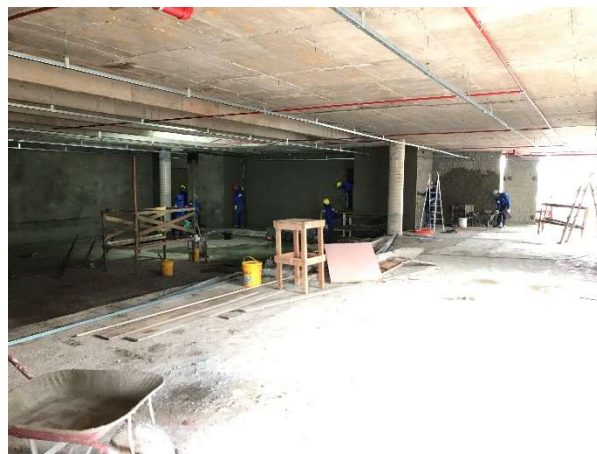
10 – Execução de massa única em paredes.

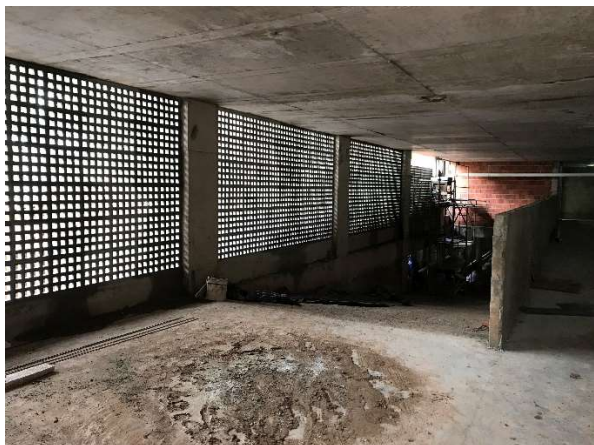
11 – Elemento vazado “cobogó” 1º subsolo.

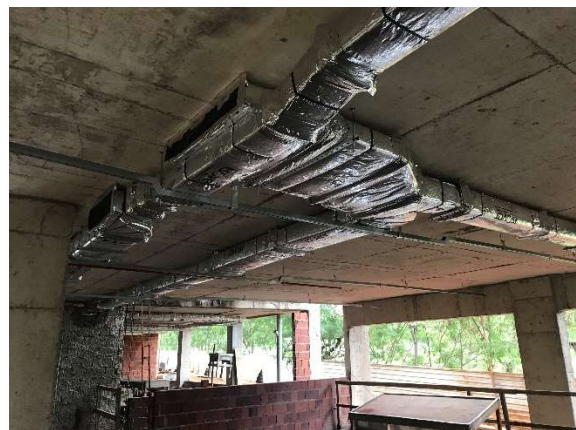
12 – Dutos de renovação de ar (sistema de ar condicionado).

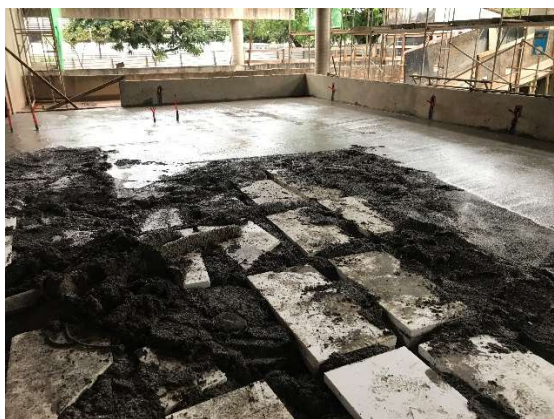
13 – Regularização piso, com enchimento de isopor.

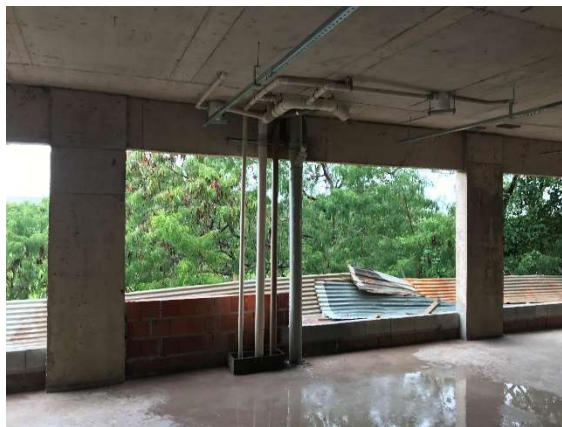
14 – Instalações de esgoto sanitário.

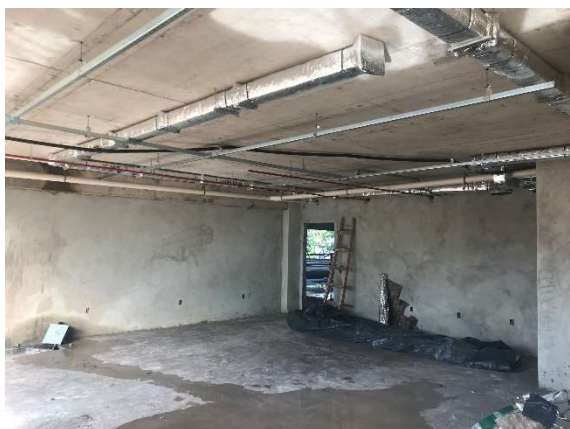
15 – Calhas de iluminação, tubulações de águas pluviais e ar condicionado.

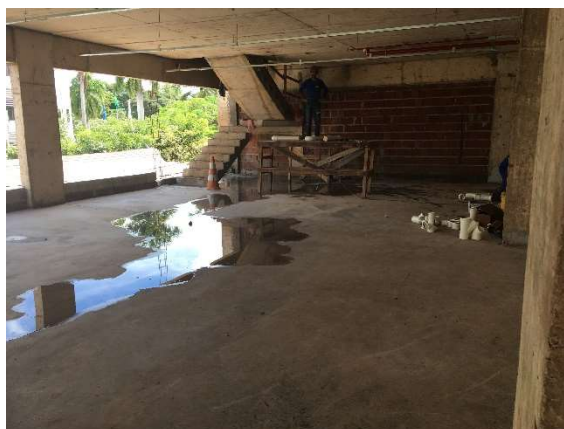
16 – Execução de tubulações de esgoto.

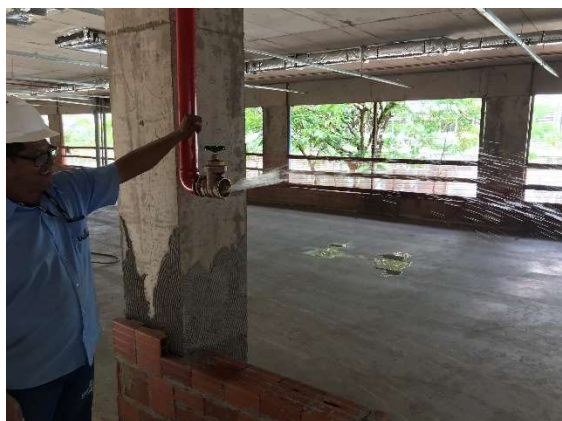
17 – Teste de tubulação de hidrante.

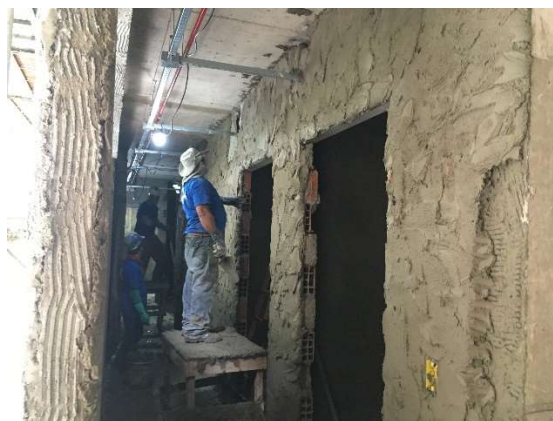
18 – Execução de massa única.
