Escola Superior do Ministério Público da União

RELATÓRIO DE ACOMPANHAMENTO - MEDIÇÃO 05

ANEXO 1 - RELATÓRIO FOTOGRÁFICO

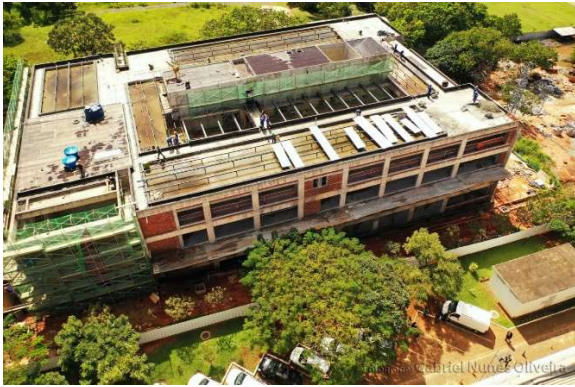
01 – Trabalhos na cobertura: impermeabilização com manta, proteção mecânica e telhado.

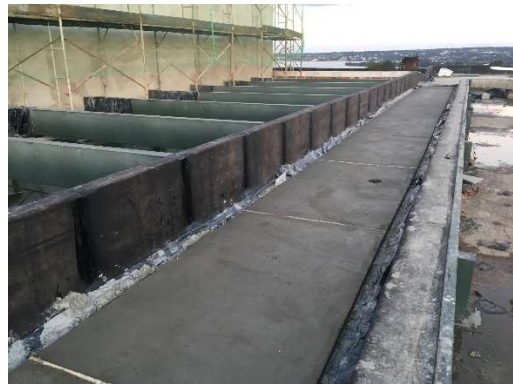
02 – Execução de proteção mecânica sobre manta.

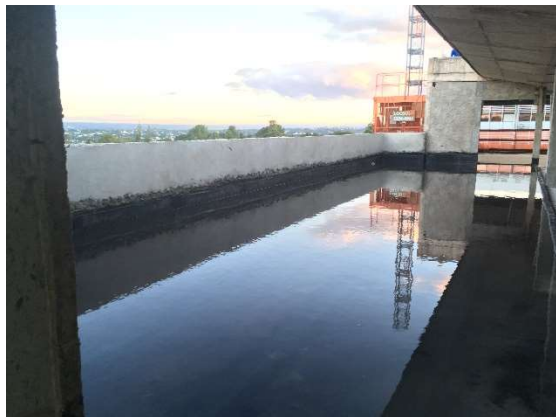
03 – Teste de permeabilidade sobre manta.

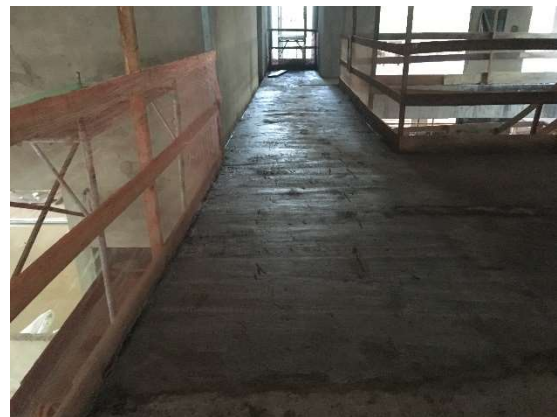
04 – Piso de regularização.

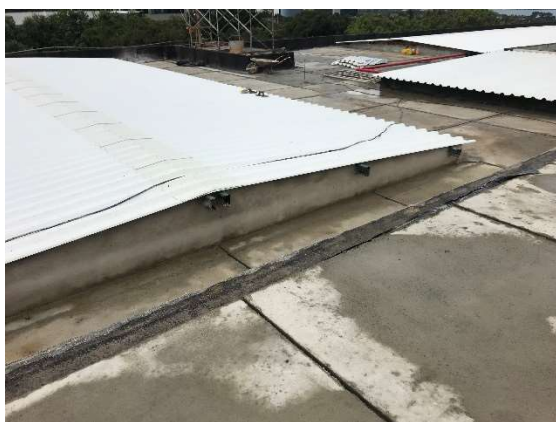
05 – Colocação de telhas, execução de proteção mecânica.

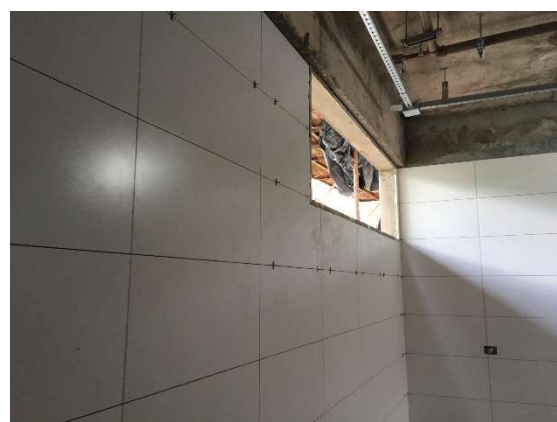
06 – Colocação de cerâmica nas paredes de banheiros.

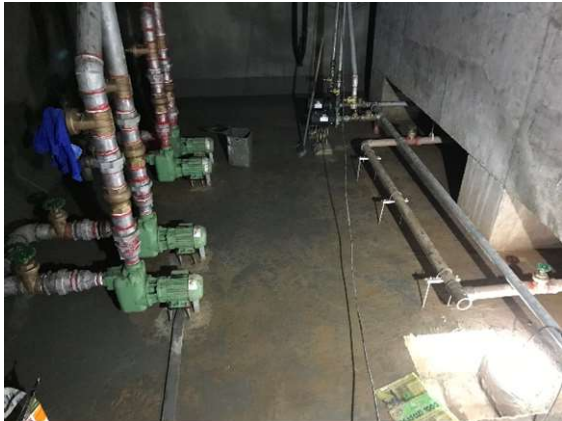
07 – Bombas de recalque, reservatório inferior.

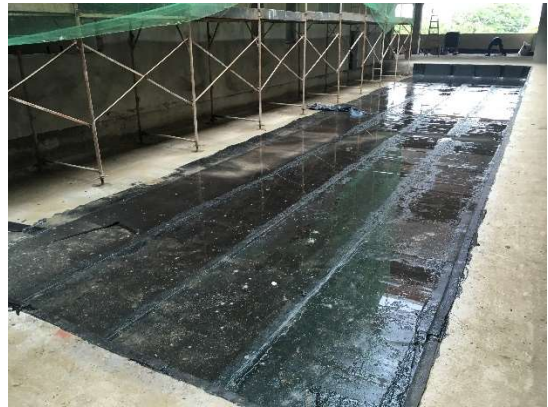
08 – Impermeabilização de áreas de jardim.

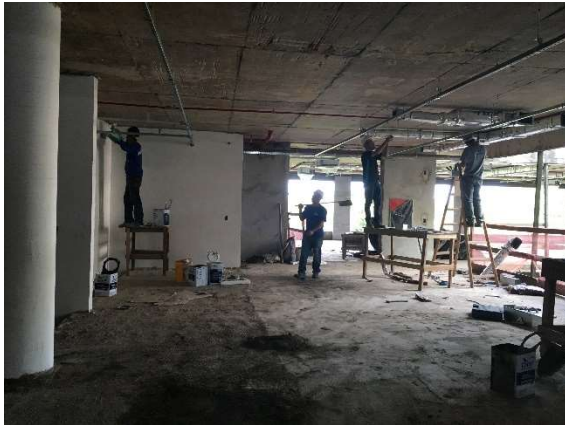
09 – Emassamento de paredes, colocação de dutos do sistema de ar condicionado.

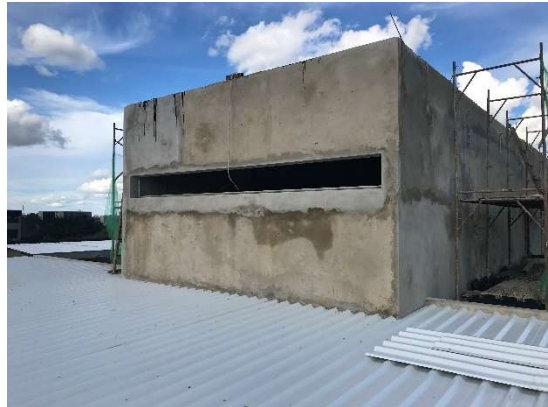
10 – Reboco de fachada, telhado e requadro de contra marcos.

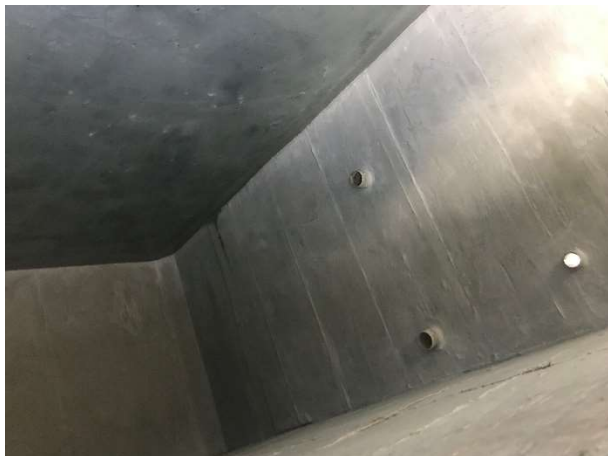
11 – Impermeabilização de reservatório.

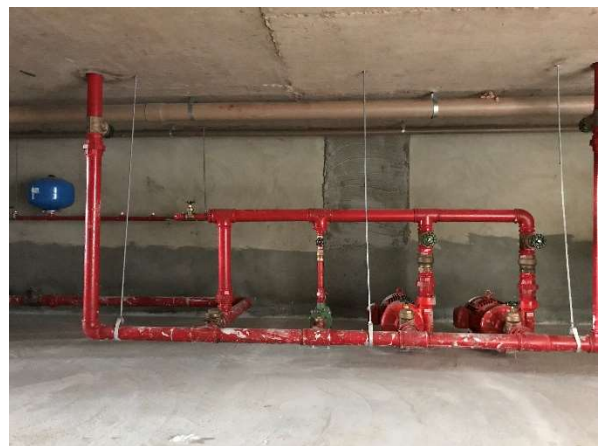
12 – Bombas de incêndio no barrilete do reservatório superior, piso granilite.

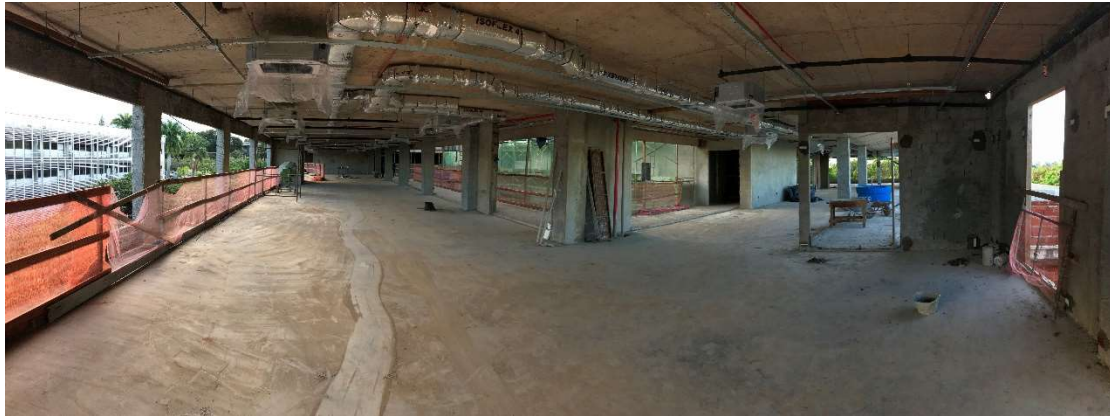
13 – Execução de sistema de ar condicionado, redes de dreno, dutos de renovação de ar.

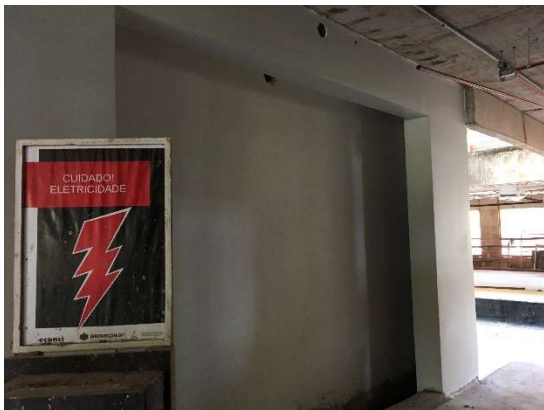
14 – Preparação de shafts para colocação de quadros elétricos.

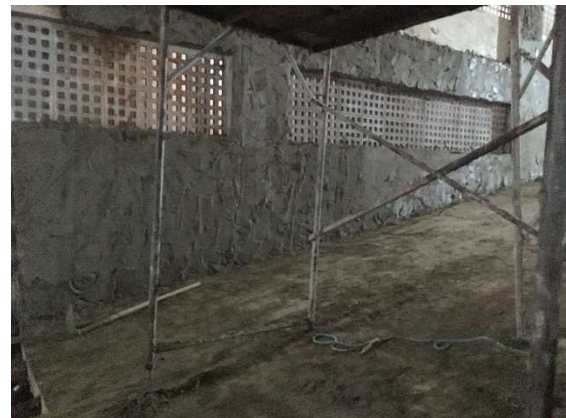
15 – Chapisco e reboco diversos, elemento vazado.

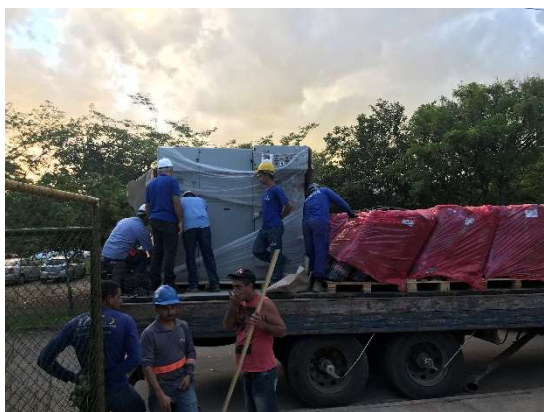
16 – Chegada do painel medidor.

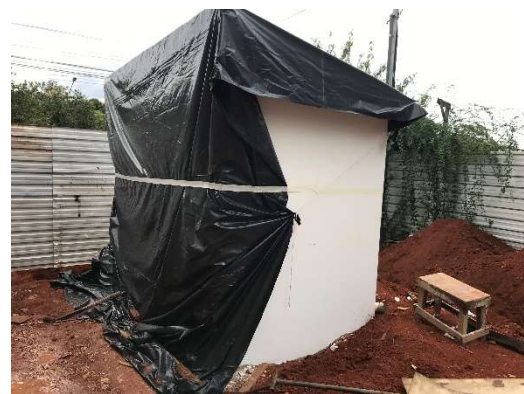
17 – Painel de medição alocado e protegido no interior do cubículo de medição.
