Escola Superior do Ministério Público da União

RELATÓRIO DE ACOMPANHAMENTO - MEDIÇÃO 07

ANEXO 1 - RELATÓRIO FOTOGRÁFICO

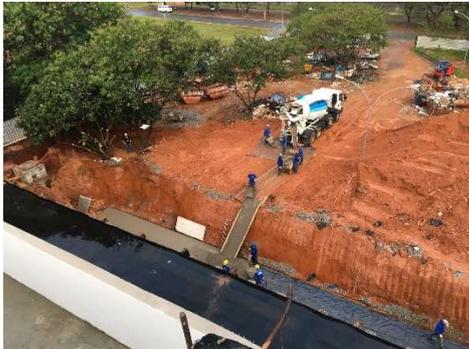
01 – Início da execução do reservatório de amortecimento.

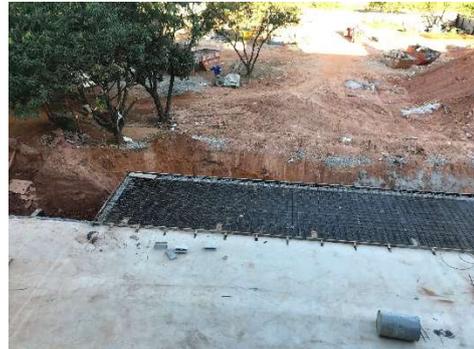
02 – Laje de topo do reservatório de amortecimento preparada para concretagem.

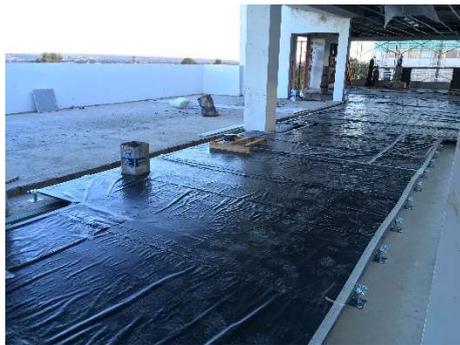
03 – Montagem e proteção do piso elevado 2º pavimento.

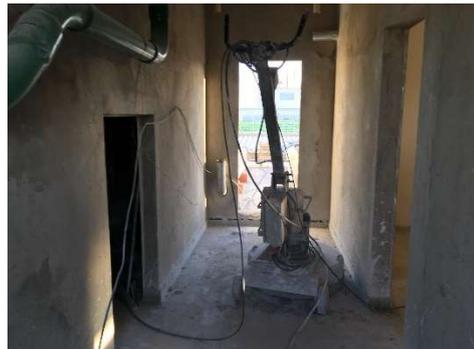
04 – Execução de acabamento fino do piso em granitina.

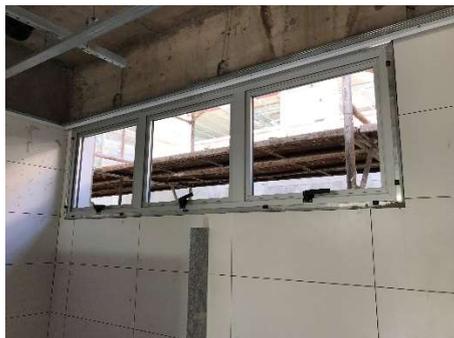
05 – Montagem de esquadrias internas do prédio.

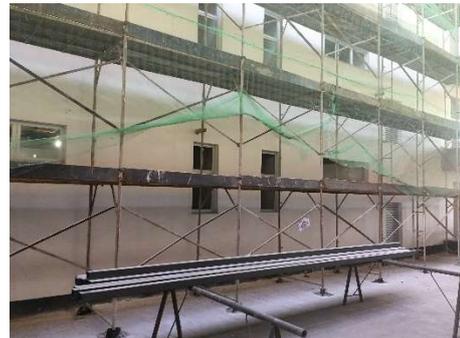
06 – Montagem de esquadrias e aplicação de massa nas paredes..

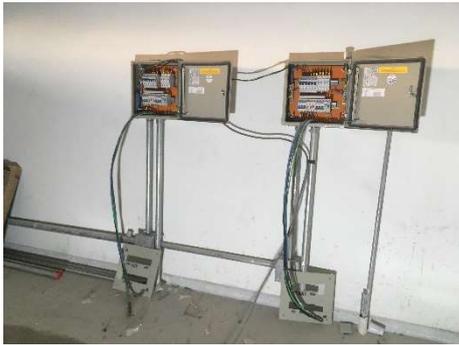
07 – Passagem de cabos de energia e ligação nos quadros.

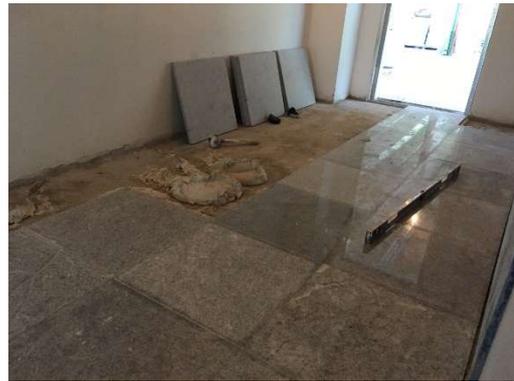
08 – Assentamento de piso de granito polido hall de elevadores, 1º e 2º pavimentos.

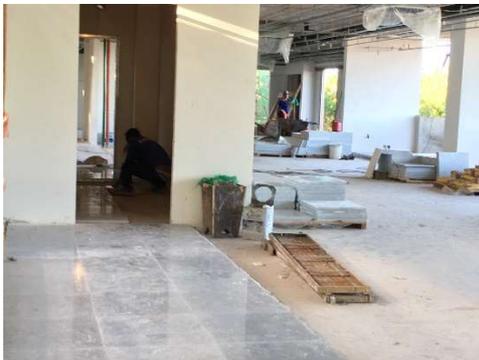
09 – Assentamento de piso de granito polido.

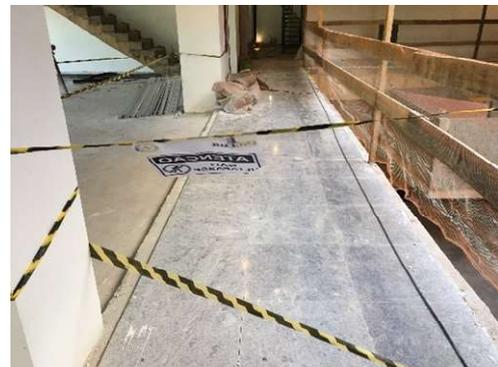
10 – Piso de granito polido, corredores do 1º e 2º pavimentos.

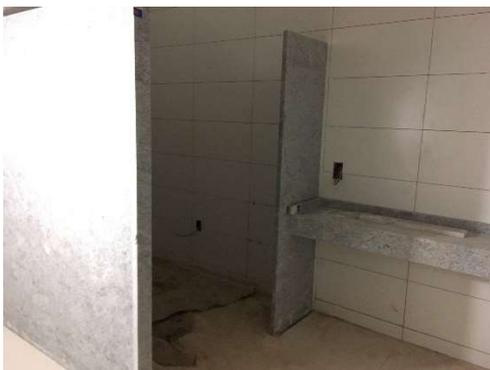
11 – Colocação de cubas e divisórias de banheiros.

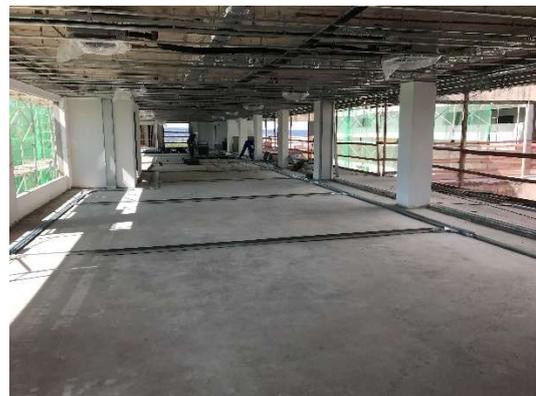
12 – Execução de calhas elétricas de piso no 1º e 2º pavimentos.

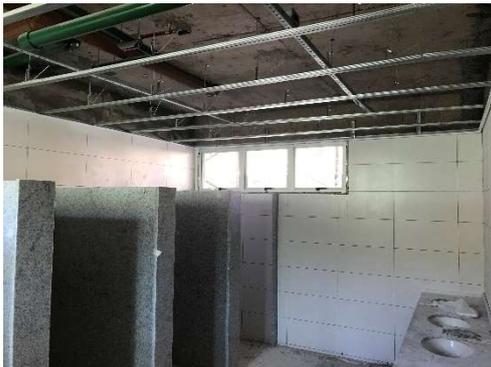
14 – Cubas e divisórias dos banheiros.

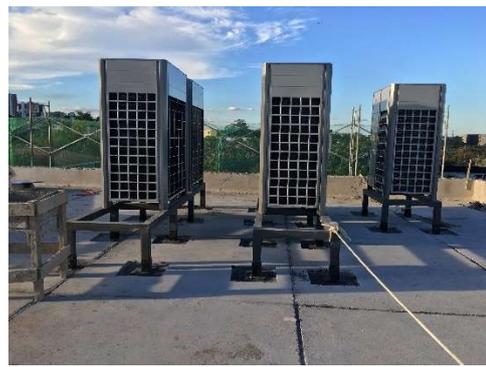
15 – Alocação das condensadoras nos suportes da cobertura.

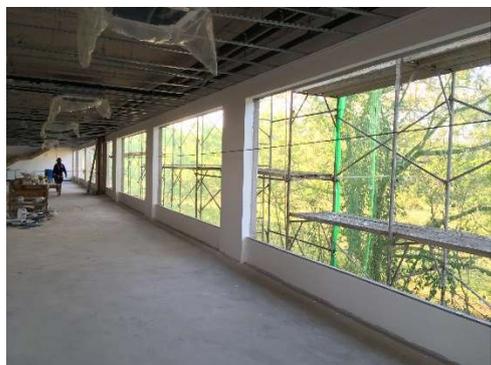
16 – Emassamento de paredes, colocação de peitoril de granito das esquadrias.

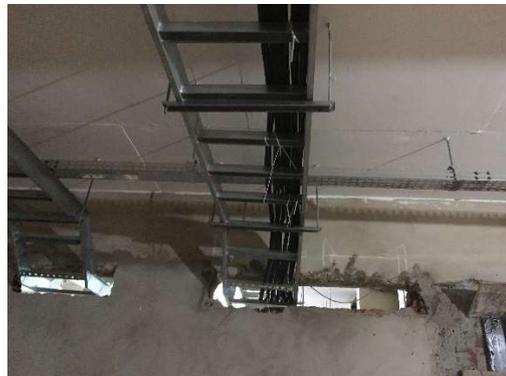
17 – Cabos de alimentação de energia.

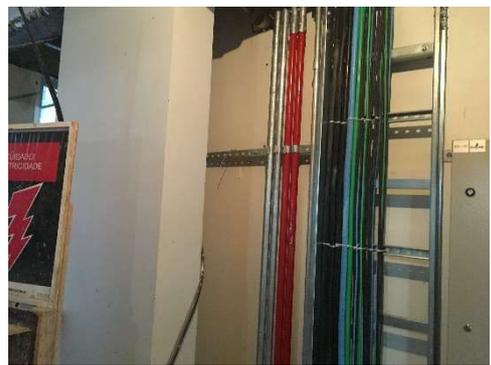
18 – Cabos de alimentação de energia.

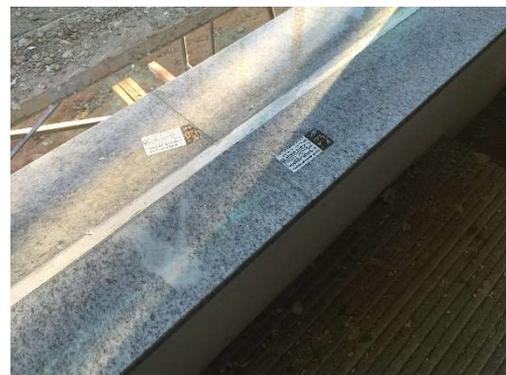
19 – Peitoril de granito de janelas.

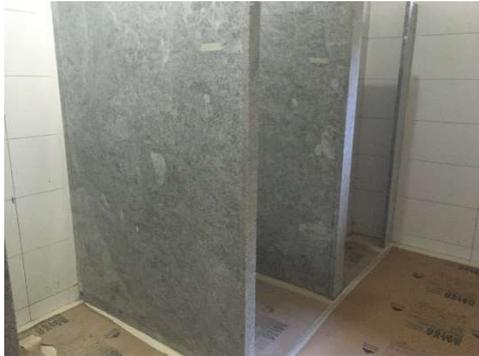
20 – Divisórias de granito e revestimento cerâmico de parede e piso.

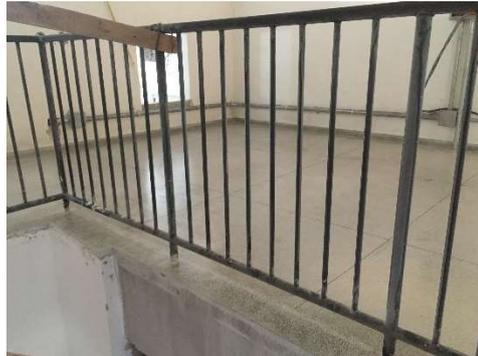
21 – Piso e rodapé de granitina.

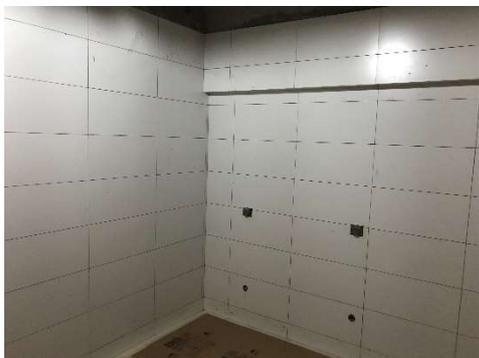
22 – Revestimento cerâmico de paredes e pisos.

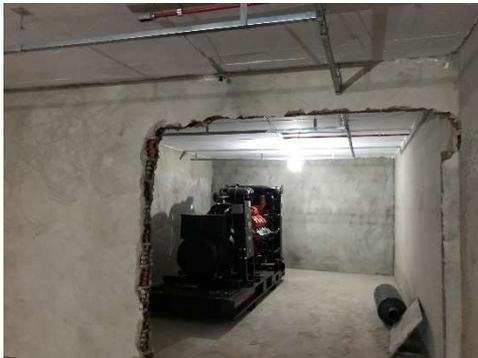
23 – Alocação do gerador.

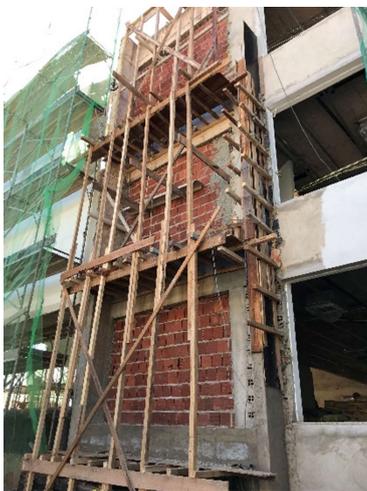
24 – Estrutura do shaft lateral.

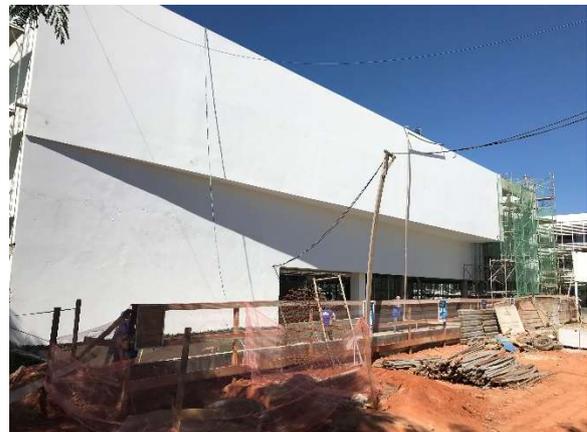
25 – Emassamento e pintura de área externa.
