Escola Superior do Ministério Público da União

RELATÓRIO DE ACOMPANHAMENTO - MEDIÇÃO 11

ANEXO 1 - RELATÓRIO FOTOGRÁFICO

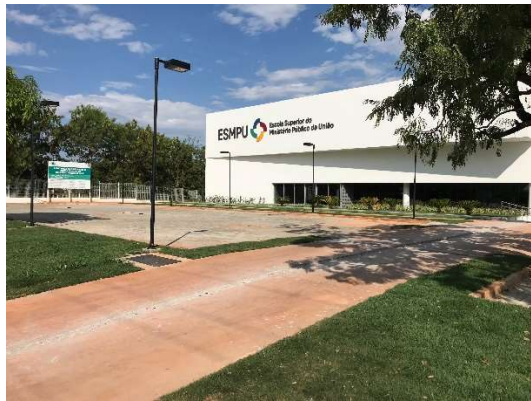
01 – Vista frontal ESMPU, calçamento, estacionamento, postes.

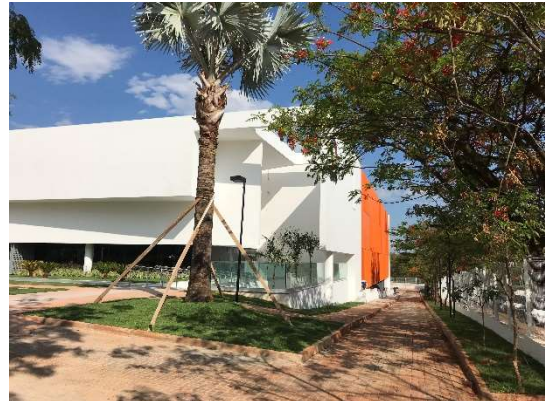
02 – Vista lateral ESMPU, pavimento, jardinagem, meio fio, pintura fachada externa, gradil.

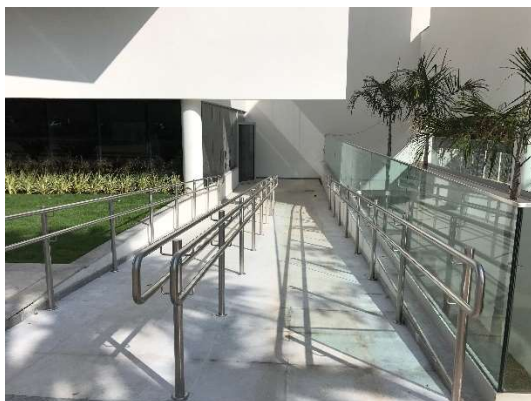
03 – Entrada, corrimão duplo, piso de granito levigado, guarda-corpo de vidro.

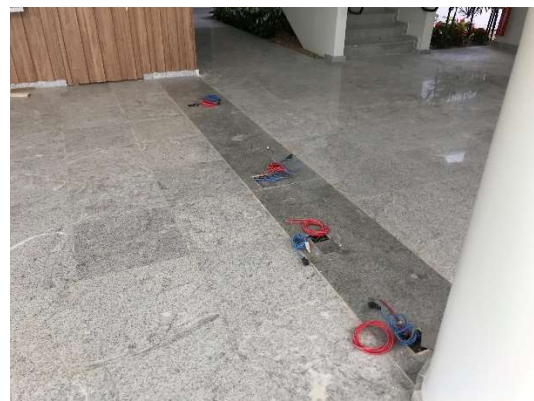
04 – Pontos de rede e energia para catracas.

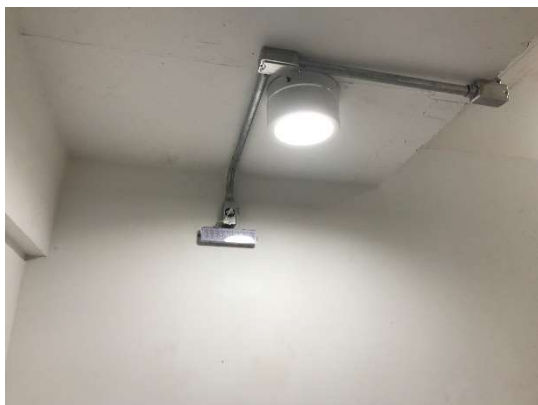
05 – Luminária de escadas, luminária de emergência.

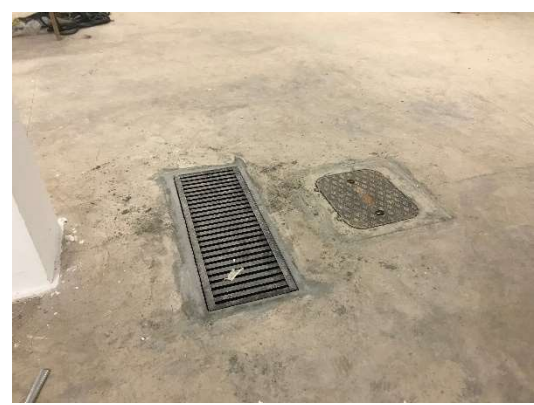
06 – Fechamento de caixas da garagem, esgoto e águas pluviais.

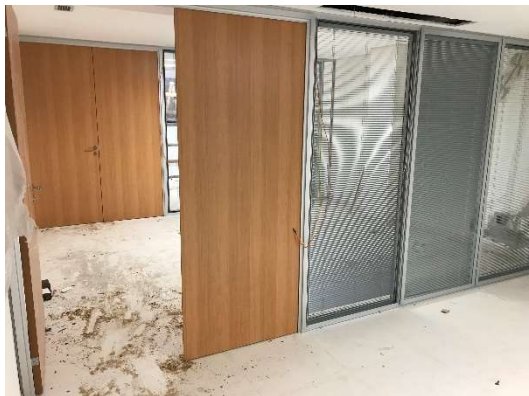
07 – Instalação de divisórias no 1º subsolo.

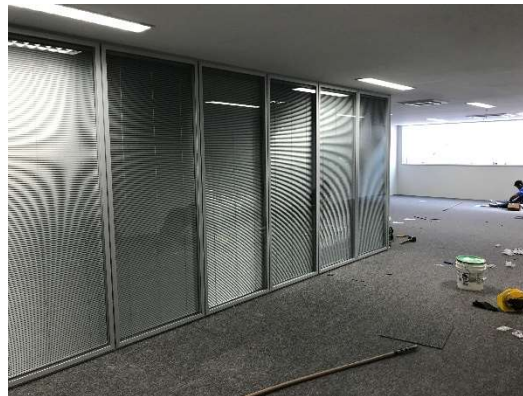
08 – Divisórias de vidro de sala de reuniões 1º subsolo .

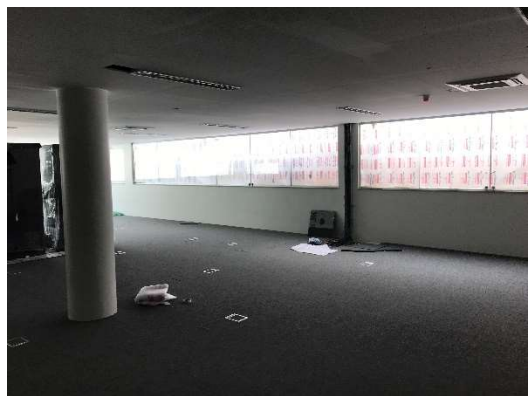
09 – Piso elevado, carpete, forro, instalações de piso, sala TI, 1º subsolo.

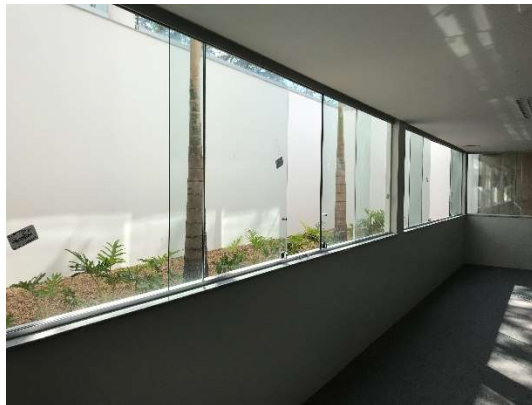
10 – Esquadrias de vidro, 1º subsolo.

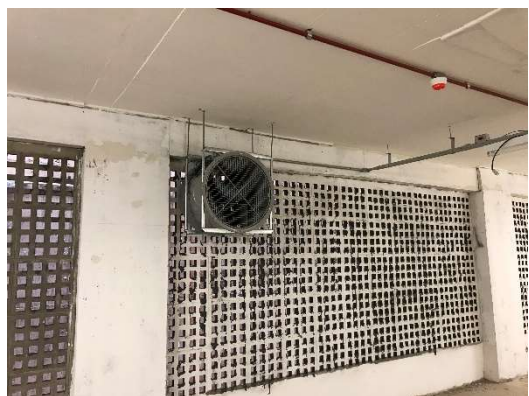
11 – Ventiladores de exaustão 2º subsolo.

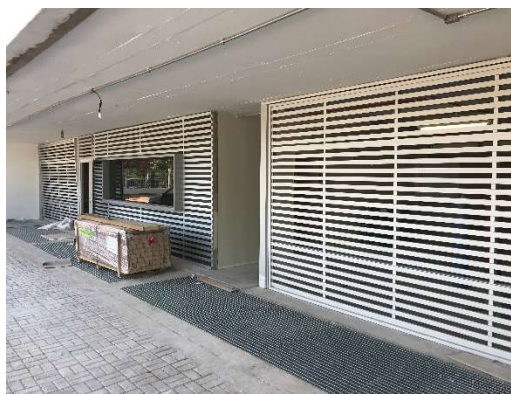
12 – Portões de entrada das garagens.

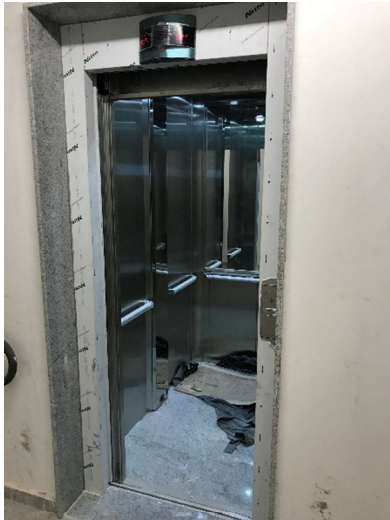
13 – Conclusão instalação dos elevadores.

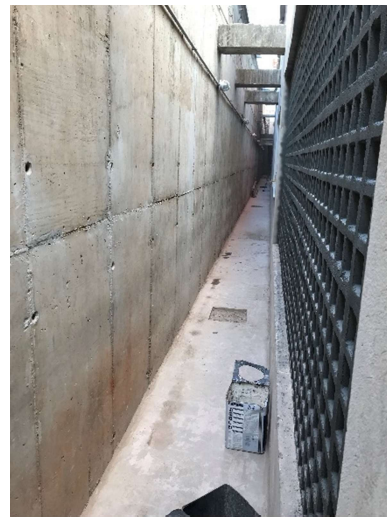
14 – Concretagem do piso do fosso na lateral.

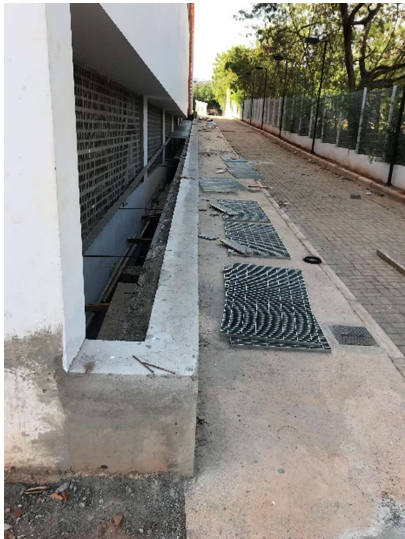
17 – Letreiro da fachada, jardim externo, grade de piso, grama, acabamento de granito .
