Escola Superior do Ministério Público da União

RELATÓRIO DE ACOMPANHAMENTO - MEDIÇÃO 03

ANEXO 1 - RELATÓRIO FOTOGRÁFICO

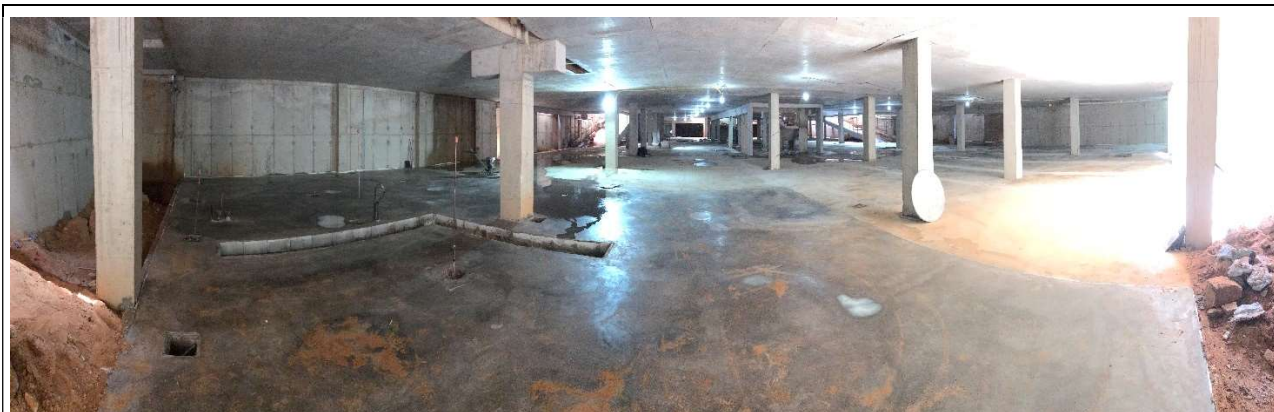
01 – Piso da garagem 2º SS, concretado.

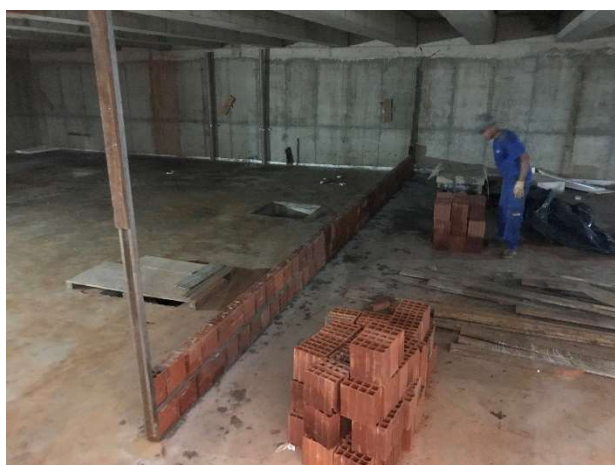
02 – Reservatório inferior concretado, alvenaria 2ºSS.

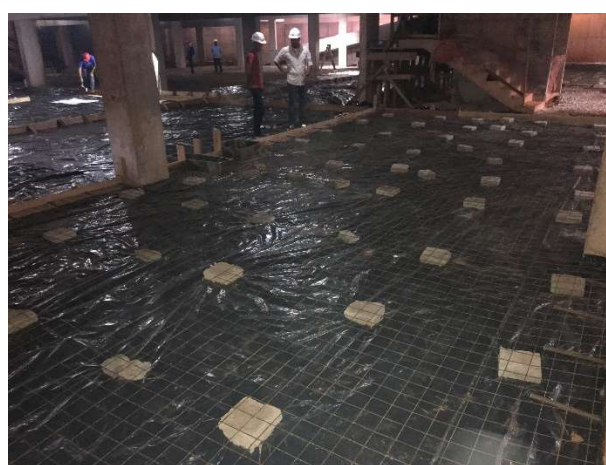
03 – Preparo do piso para concretagem 2º SS.

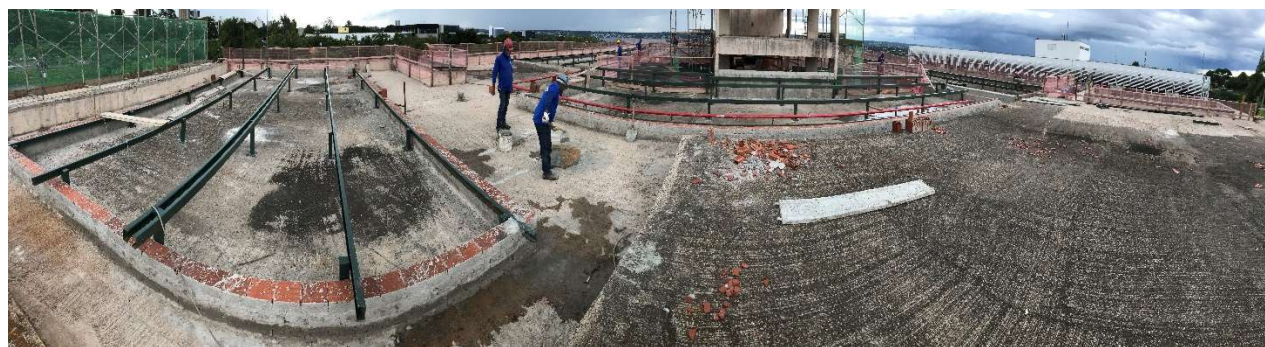
04 – Estrutura metálica da cobertura, fixada.

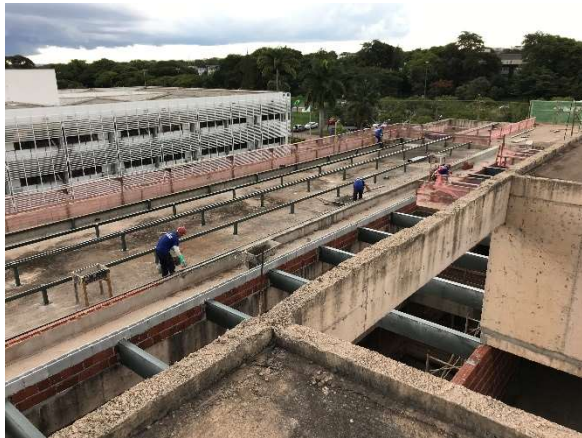
05 – Estrutura do telhado e pergolado.

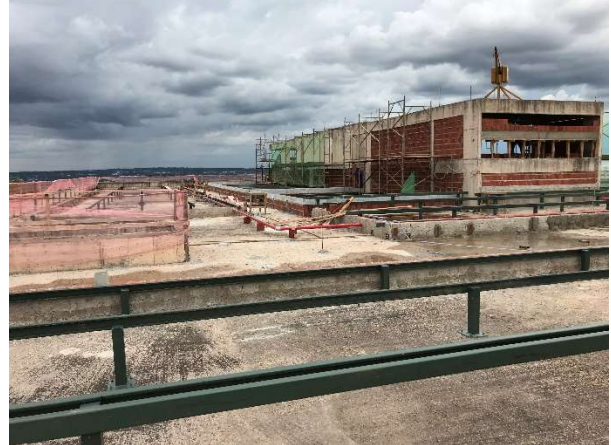
06 – Estrutura do telhado, tubulações de hidrante

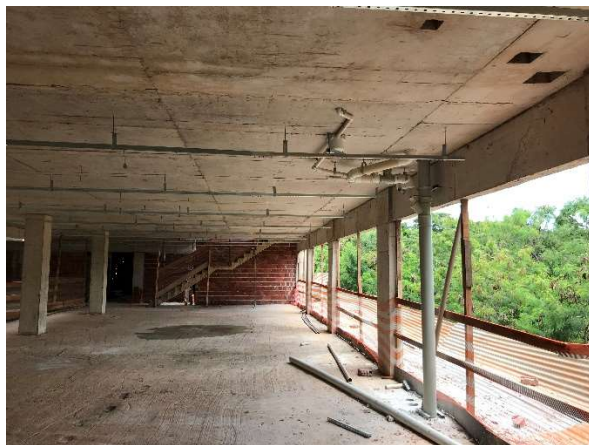
07 – Tubulações de esgoto sanitário, canaletas iluminação.

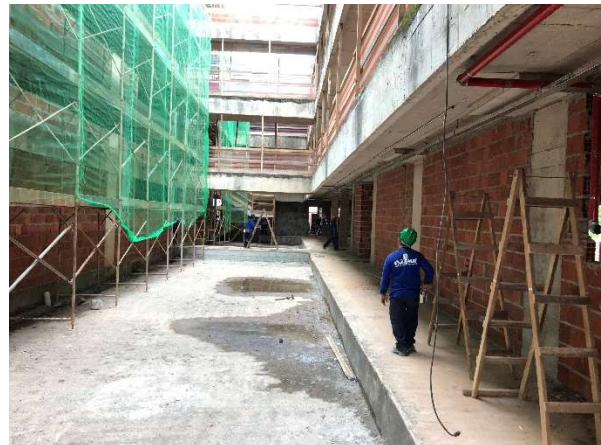
08 – Andaimos, alvenarias, tubulação hidrante, calhas de instalações elétricas.

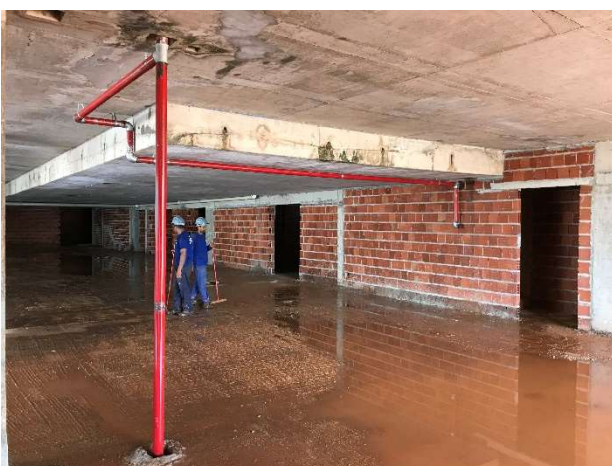
09 – Alvenarias, tubulação de hidrantes, 1ºSS.

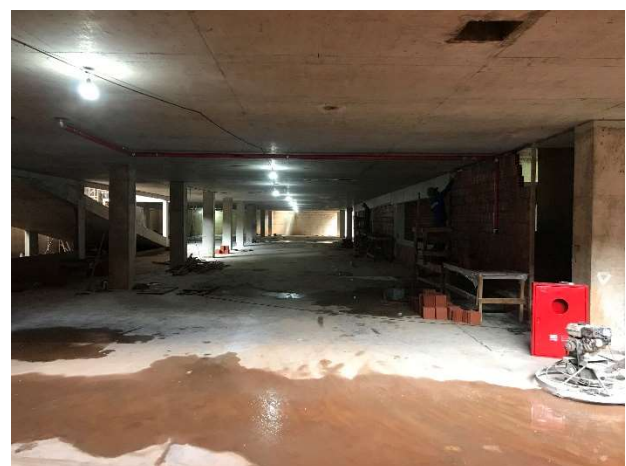
10 – Alvenarias, tubulação de hidrantes, piso do 2ºSS

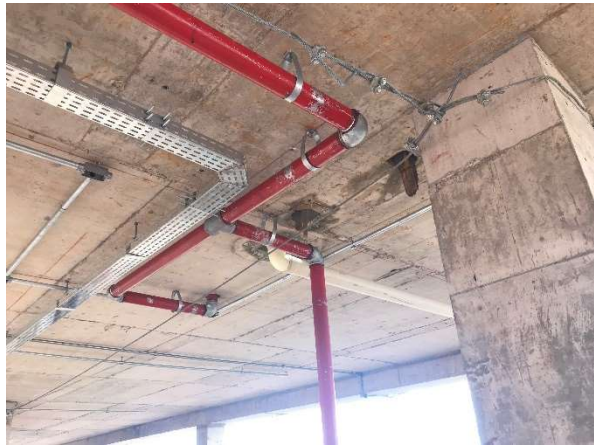
11 – Tubulação de hidrantes, águas pluviais, calhas de instalações elétricas e CFTV, 2ºpav.

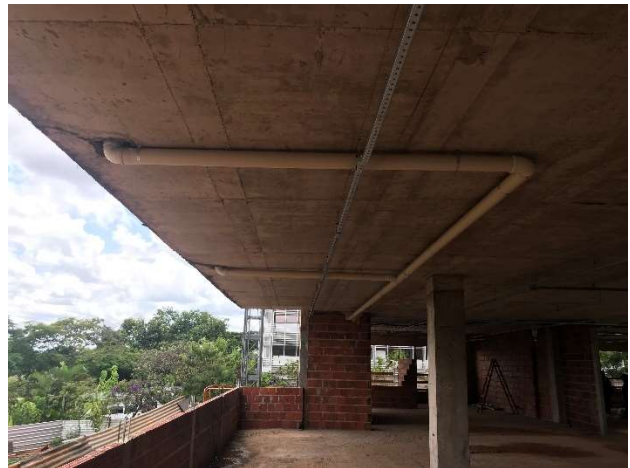
12 – Tubulação de águas pluviais, e calha de instalações elétricas, 1ºpav.

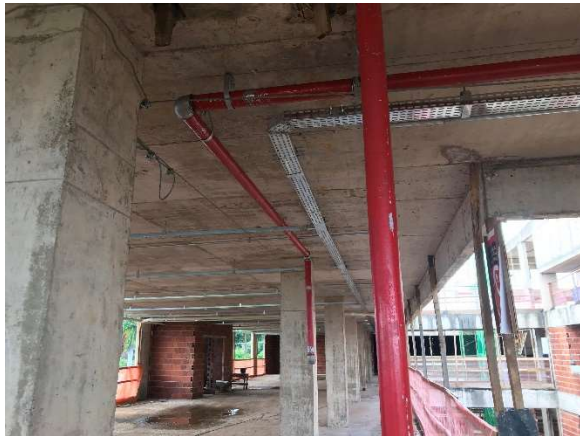
13 – Calhas de instalações elétricas, alvenaria, tubulação de hidrante, 2ºpav.

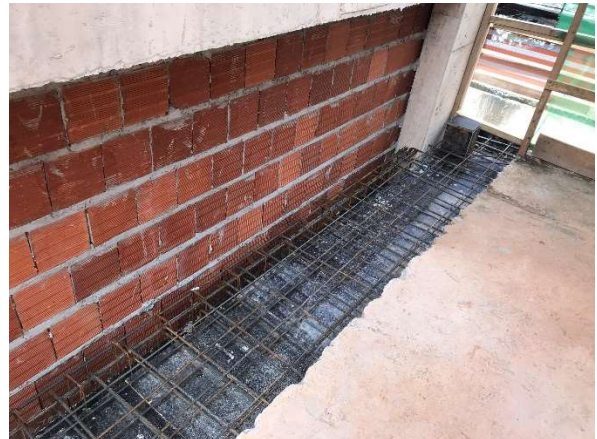
14 – Armação de estrutura de complementação para fechamento de escada.

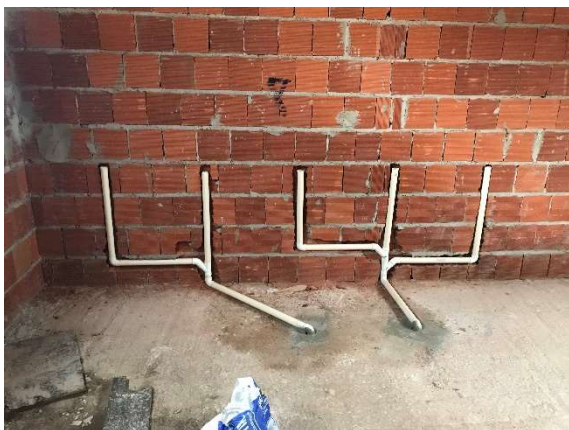
15 – Instalações de esgoto sanitário.

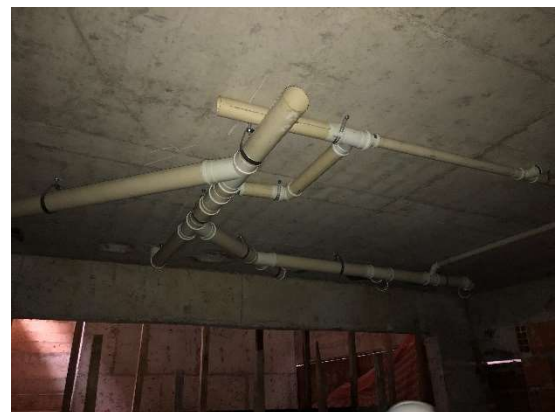
16 – Instalações de esgoto sanitário.
